**農業部農田水利署工程生態檢核自評表**

| | 工程/計畫<br>名稱 | 113 年度大安站福興圳支線頂破溪給水改善工程 | 主辦機關 | 農業部農田水利署臺中管理處 | |

| 生態檢核分級表 | | | 填寫單位 |
|---|---|---|---|
| 工程或計畫名稱 | 113 年度大安站福興圳支線頂破溪給水改善工程 | 工程編號 | 臺中 113SA035 |

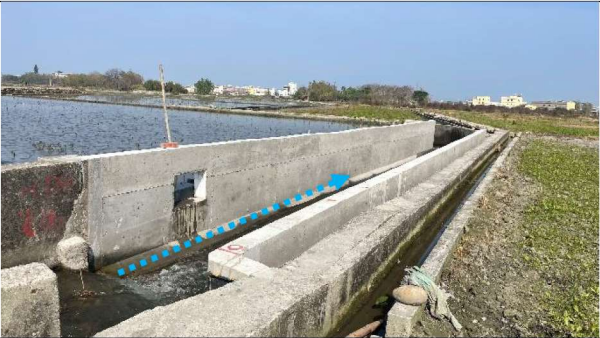
| 工程生態檢核基本資料表 | | | | <input checked="" type="checkbox"/> 第一級生態檢核<br><input type="checkbox"/> 第二級生態檢核 | 填寫單位<br>主辦生態團隊 | |
|---|---|---|---|---|---|---|
| <b>棲地現況說明：</b><br>工程為既有圳路改善，施作範圍周邊為農耕地環境，以種植芋為主，周邊植被多為農田常見植物。圳路為三面光渠道，工區有流水且水流快速，水域型態單一，鄰近圳路可見福壽螺等水域生物。 | | | | | | |

| <p>日期：114 年 2 月 25 日</p> <p>位置：福興圳支線頂破溪給水-溝渠改善位置</p> | <p>日期：114 年 2 月 25 日</p> <p>位置：福興圳支線頂破溪給水-周邊芋田</p> |

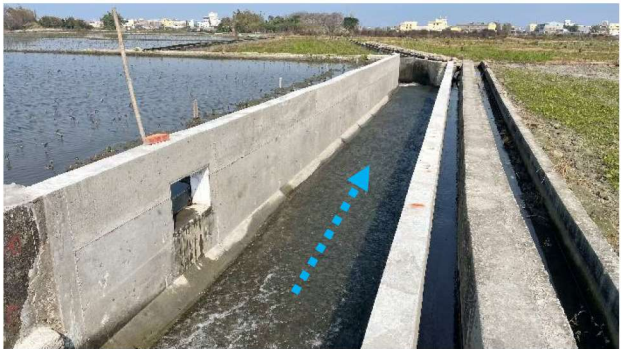
| P-3 現勘紀錄表 | | | 填寫單位 |
|---|---|---|---|
| <p>1. 生態現況描述：</p> <p>工程為既有圳路改善，施作範圍周邊為農耕地環境，以種植芋為主，周邊植被多為農田常見植物，如大花咸豐草、長柄菊等。圳路為三面光渠道，工區有流水且水流快速，水域型態單一，鄰近圳路可見福壽螺等水域生物。</p> | | | |
| <p>2. 分析工程對生態環境之影響(潛在生態議題)：</p> <p>工程施作處所施作範圍與周邊屬農耕地環境，現地環境未有次生林等植被豐富等適合石虎棲息或繁殖等區域，但仍需注意其出沒可能，周邊水田為草花蛇和彩鷸潛在活動範圍，須注意施工時間應迴避晨昏(傍晚 5 點至隔日 8 點間)及彩鷸繁殖季(4 月至 7 月)。</p> | | | |

| P-3 現勘紀錄表 | | | 填寫單位 |
|---|---|---|---|
| <p>3. 現勘結果與建議：</p> <p>綜合上述工區棲地評估，周邊具既有道路及農耕地環境，在施作路徑上可依循低生態敏感區域(既有道路或裸露地等)進入施作，依據現勘及資料盤點結果，針對坡地及水域環境提出以下生態友善建議：</p> <p>(1) [縮小]限制施工影響範圍，施工便道及物料區標示於施工圖說中。</p> <p>(2) [減輕]若採全阻斷水流施作，應待水域生物離開工區範圍，經檢視無生物後始得施作。</p> <p>(3) [減輕]若仍有水域生物停留於工區內，應主動協助移置工區外水域棲地環境。</p> <p>(4) [減輕]工程施作應迴避晨昏施作，並禁止夜間施作，以降低對野生動物活動之干擾。</p> | | | |

- (5) [減輕]應以鄰近道路或農路為施工便道，並物料暫置區選擇人為干擾區、裸露地或草生地等低敏感區域。
- (6) [減輕]工程施作禁止相關人員以主動或被動捕捉、騷擾及傷害野生動物，若發現野生動物(如石虎、彩鵲和草花蛇等物種)於工區受傷需救援，可撥打「1999」專線通報，並立即通報主管機關與生態團隊進行處置，必要時須暫停施工直至狀況排除。
- (7) [減輕]工程施作應避免飼養或投餵犬貓，避免加重工區周邊遊蕩犬貓對於野生動物之獵捕壓力。
- (8) [減輕]工程施作產生之民生廢棄物如廚餘等，應妥善包裹並隨每日下工帶離工區，避免吸引流浪犬貓進入工區及野生動物誤食。
- (9) [減輕]工程產生之相關廢棄物應妥善集中堆放，並於完工後清離工區，禁止任意棄置、焚燒及掩埋行為。
- (10) [減輕]工區內及周邊施作相關車輛行進時速應限於 30 以下，以減少路殺機率。
- (11) [減輕]施工前針對本案關注物種及棲地等對相關人員進行教育訓練，確保相關人員知悉本案生態議題及相關友善措施。

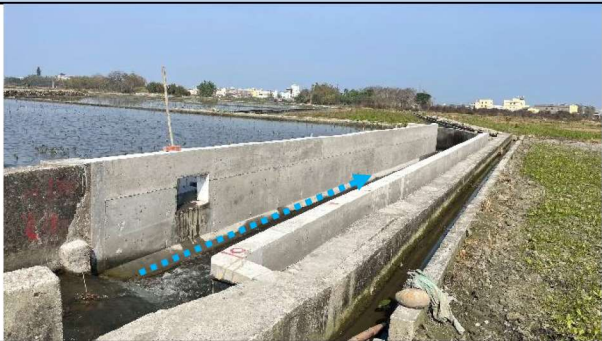
| D-3 現勘調查紀錄表 | | | 填寫單位 |
|---|---|---|---|
| <p>1. 棲地現況描述：(記錄工程影響範圍內水陸域生態或棲地環境現況)</p> <p>工程為既有圳路改善，施作範圍周邊為農耕地環境，以種植芋為主，周邊植被多為農田常見植物，如大花咸豐草、長柄菊等。圳路為三面光渠道，工區有流水且水流快速，水域型態單一，鄰近圳路可見福壽螺等水域生物。</p> | | | |
| 日期：114 年 2 月 25 日<br>位置：福興圳支線頂破溪給水-溝渠改善位置 | | 日期：114 年 2 月 25 日<br>位置：福興圳支線頂破溪給水-周邊芋田 | |

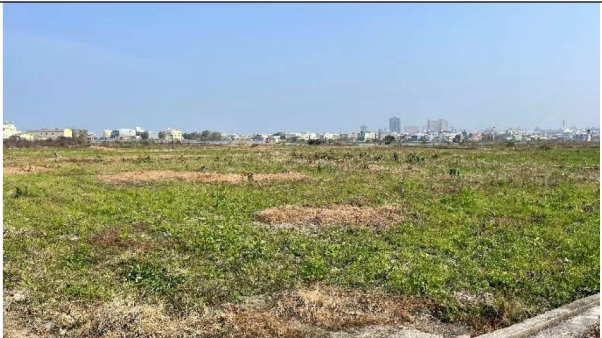
| D-3 現勘調查紀錄表 | | | 填寫單位 |
|---|---|---|---|
| 日期：114 年 2 月 25 日<br>位置：福興圳支線頂破溪給水-周邊暫時休耕地 | | 日期：114 年 2 月 25 日<br>位置：福興圳支線頂破溪給水-周邊鷺科鳥類活動 | |
