**農業部農田水利署工程生態檢核自評表**

| | 工程/計畫名稱 | 114 年度月眉站轄內渠道改善工程 | 主辦機關 | 農業部農田水利署臺中管理處 | |
| | 工程目的 | 舊有內面工龜裂漏水嚴重，為灌排順利，稻作免受損失，故施辦本工程。 | | | |
| | 工程概要 | 給水路 594.1 公尺。 | | | |

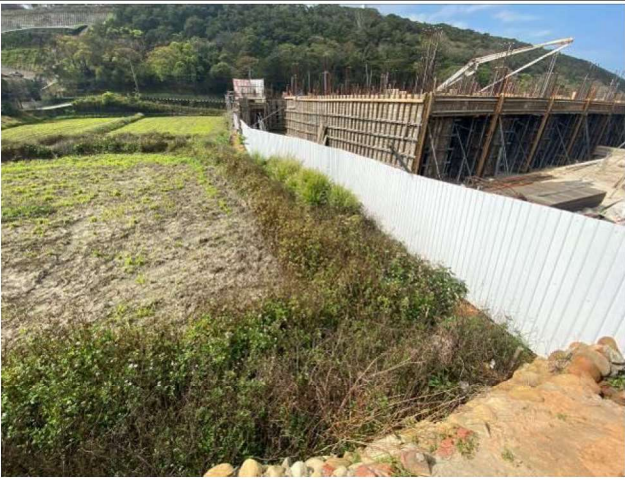
| 工程生態檢核基本資料表 | | | | <input checked="" type="checkbox"/> 第一級生態檢核<br><input type="checkbox"/> 第二級生態檢核 | 填寫單位<br>主辦生態團隊 |
|---|---|---|---|---|---|
| <b>棲地現況說明：</b><br><b>【1. 陳錦村田邊】</b><br>工程為圳路改善，施作範圍周邊主要為農耕地環境，以種植水稻為主，鄰近工區位置農地暫時處於休耕狀態，且亦有興建中住宅。現地植被多為農田常見植物，如紫花藿香薊和大花咸豐草等，周邊可見麻雀、白尾八哥等覓食。原有圳路現為乾溝無流水，無底質。<br><b>【2. 陳清添田邊】</b><br>工程為圳路改善，施作範圍周邊主要為農耕地環境，以種植水稻為主，鄰近工區位置農地暫時處於休耕狀 | | | | | |

| <p>日期：114 年 3 月 12 日<br/>說明：陳錦村田邊-溝渠改善位置</p> | <p>日期：114 年 3 月 12 日<br/>說明：陳錦村田邊-周邊農地</p> |

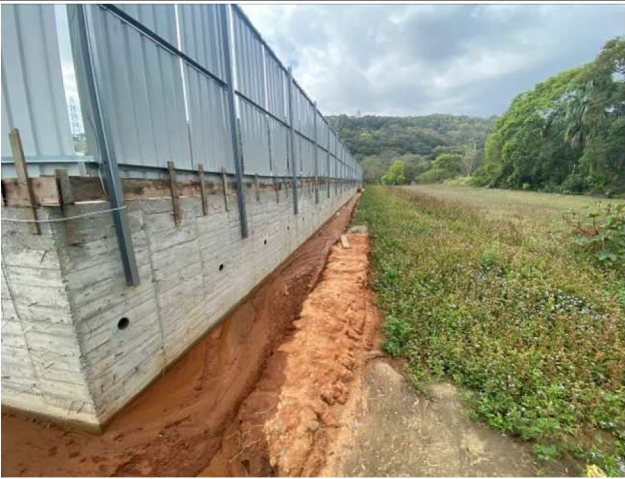
態，且亦有興建中房屋住宅。現地植被多為農田常見植物，如臭濱芥和紫花藿香薊等，周邊有麻雀、白尾八哥等覓食。原有圳路現為乾溝無流水，無底質。

| <p>日期：114 年 3 月 12 日<br/>說明：陳清添田邊-溝渠改善位置</p> | <p>日期：114 年 3 月 12 日<br/>說明：陳清添田邊-周邊農地</p> |

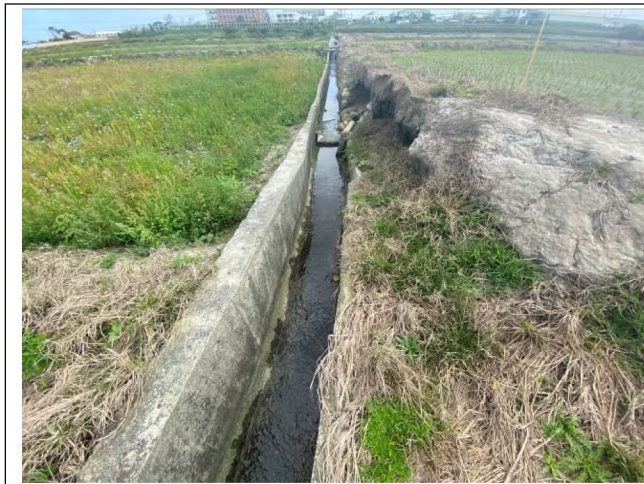
工程為既有溝渠更新與單側加高，施作範圍周邊主要為農耕地環境為主，以種植水稻為主，鄰近多為常見田間植物，如大花咸豐草、紫花藿香薊等，工區南側鄰近 100 公尺外有保安林帶，現勘紀錄到林鵲在上方盤旋活動，亦有白尾八哥、大卷尾等活動。圳路為三面光渠道，渠底零星植被生長，有灌溉流水，工區水域型態單一，無底質。

日期：114 年 3 月 12 日  
說明：李英河田邊-溝渠改善位置

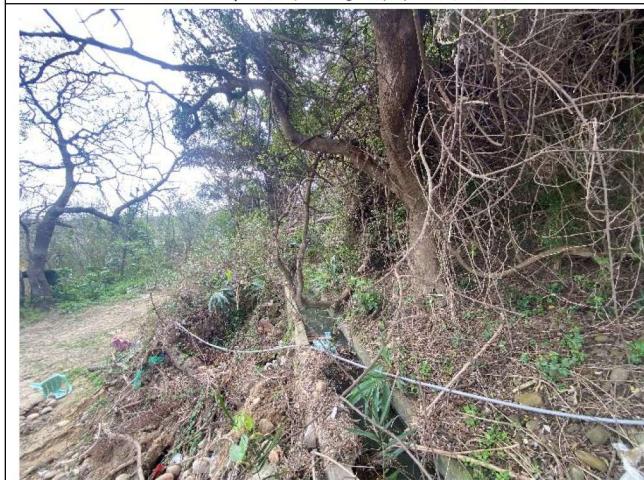
工程為既有圳路改善加高並加蓋鍍鋅板，施作範圍周邊為竹闊葉次生林帶及裸露空地環境，周邊植被有構樹、血桐等先驅喬木，有槭葉牽牛等藤蔓植物攀附其上，林下有月桃等植被生長。圳路為三面光渠道，工區水域型態單一。

日期：114 年 3 月 12 日  
說明：水美路旁延長線補給水路-溝渠改善位置

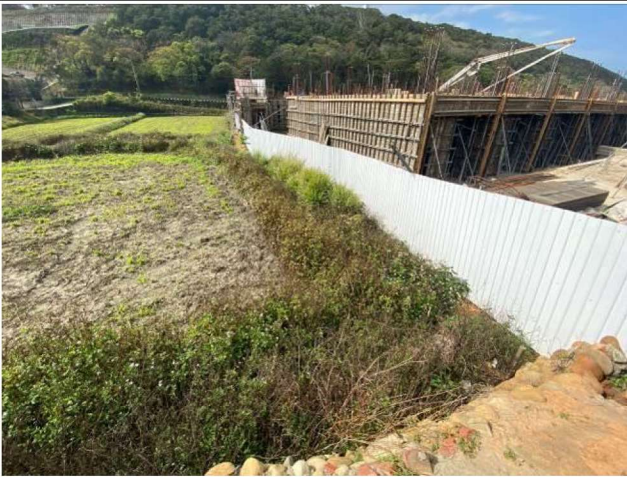
日期：114 年 3 月 12 日  
位置：陳錦村田邊-溝渠改善位置

| <p>3. 現勘結果與建議：</p> <p>綜合上述工區棲地評估，周邊主要為農耕地環境，在施作路徑上可依循低生態敏感區域(既有道路或裸露地等)進入施作，依據現勘及資料盤點結果，針對坡地及水域環境提出以下生態友善建議：</p> <ol style="list-style-type: none"> <li>(1) [迴避]避開繁殖季施工，避免擾動工區以外環境</li> <li>(2) [縮小]限制施工影響範圍，施工便道及物料區標示於施工圖說中。</li> <li>(3) [減輕]若採全阻斷水流施作，應待水域生物離開工區範圍，經檢視無生物後始得施作，若仍有水域生物停留於工區內，應主動協助移置工區外水域棲地環境。</li> <li>(4) [減輕]工程施作應迴避晨昏施作，並禁止夜間施作，以降低對野生動物活動之干擾。</li> <li>(5) [減輕]應以鄰近道路或農路為施工便道，並物料暫置區選擇人為干擾區、裸露地或草生地等低敏感區域。</li> <li>(6) [減輕]工程施作禁止相關人員以主動或被動捕捉、騷擾及傷害野生動物，若發現野生動物(如石虎、彩鷸和草花蛇等物種)於工區受傷需救援，可撥打「1999」專線通報，並立即通報主管機關與生態團隊進行處置，必要時須暫停施工直至狀況排除。</li> <li>(7) [減輕]工程施作應避免飼養或投餵犬貓，避免加重工區周邊遊蕩犬貓對於野生動物之獵捕壓力。</li> <li>(8) [減輕]工程施作產生之民生廢棄物如廚餘等，應妥善包裹並隨每日下工帶離工區，避免吸引流浪犬貓進入工區及野生動物誤食。</li> <li>(9) [減輕]工程產生之相關廢棄物應妥善集中堆放，並於完工後清離工區，禁止任意棄置、焚燒及掩埋行為。</li> <li>(10) [減輕]工區內及周邊施作相關車輛行進時速應限於 30 以下，以減少路殺機率。</li> <li>(11) [減輕]施工前針對本案關注物種及棲地等對相關人員進行教育訓練，確保相關人員知悉本案生態議題及相關友善措施。</li> </ol> | |

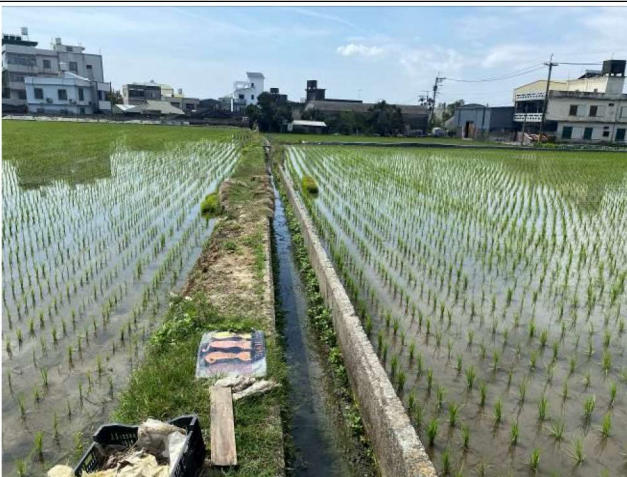
日期：114 年 3 月 12 日  
位置：謝火木田邊-溝渠改善位置

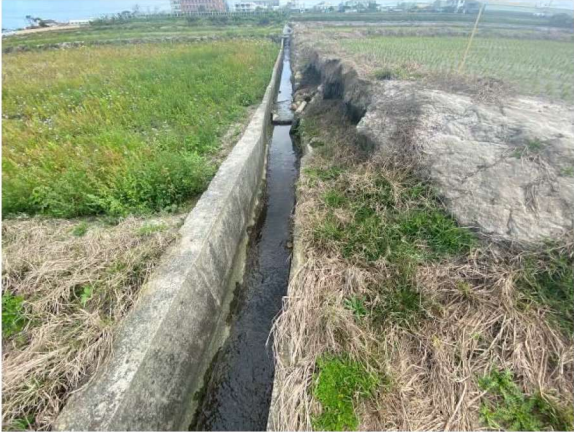
| <p>日期：114 年 3 月 12 日<br/>位置：李英河田邊-溝渠改善位置</p> | <p>日期：114 年 3 月 12 日<br/>位置：李英河田邊-周邊農地</p> |

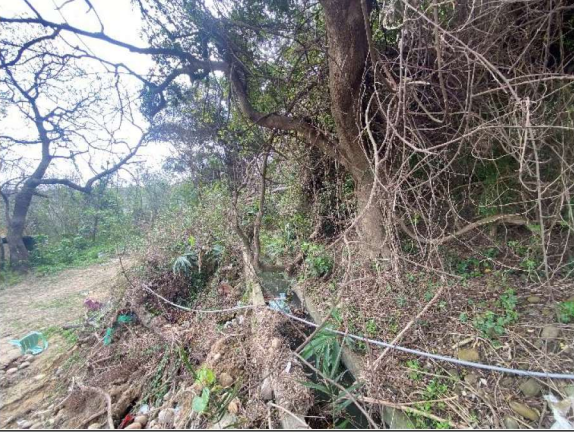
| <p>日期：114 年 3 月 12 日<br/>位置：水美路旁延長線補給水路-溝渠改善位置</p> | <p>日期：114 年 3 月 12 日<br/>位置：水美路旁延長線補給水路-周邊環境</p> |
| <p>2. 分析工程對生態環境之影響(潛在生態議題)：</p> <p>工程 5 處所施作範圍主要屬農耕地環境，現地環境大部分未有次生林等植被豐富等適合石虎棲息或繁殖等區域，仍需注意其出沒可能，第 5 處所旁有竹闊葉次生林帶較密集，石虎可利用機會較高需注意保留，周邊水田為草花蛇和彩鷸潛在活動範圍，須注意施工時間應迴避晨昏(傍晚 5 點至隔日 8 點間)、迴避彩鷸及環頸雉繁殖期間(4 月至 7 月)。</p> | |
